エラーメッセージ発生時 解決手順参資料

エラーメッセージ「CAN車両が選択されていません…」

エラーメッセージ「アクチュエーター破損」

エラーメッセージ「ステアリングが切断されました」

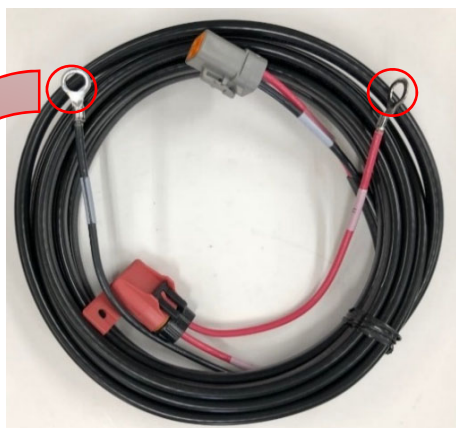
手順 1

該当品番：67258

トラクターバッテリーに緩み無く
接続されているか確認。

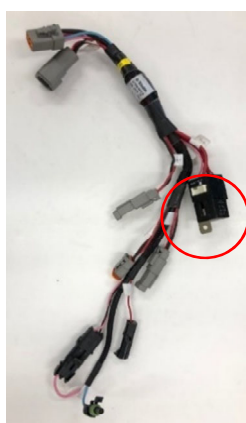
手順 3

該当品番：67259

リレー

リレーを交換してみる

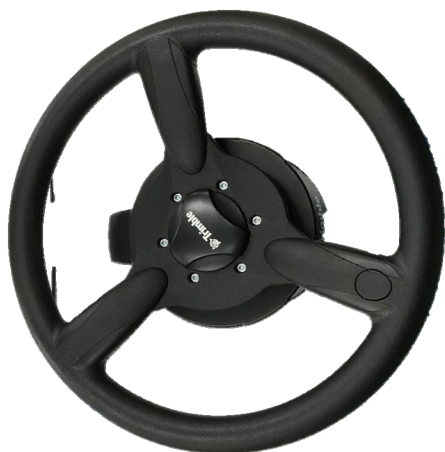
※2④について該当部分

該当商品：電動モーター (SAM200)

上記①～③までの対処方法を実施し、解消されない場合は最終手段として電動モーターを交換する。

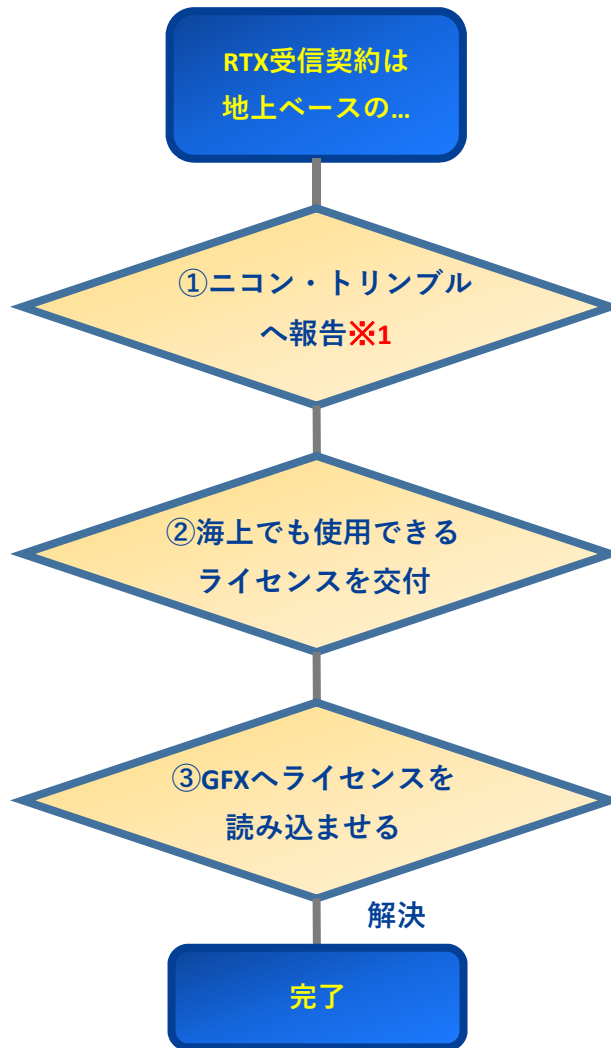
要因：直進距離10km以内に沿岸部が存在する。

症状：RTXが受信できなくなる。
