トラブルシューティングガイド

Autopilot

自動操舵システム

バージョン 4.00
改訂 A
2016 年 9 月

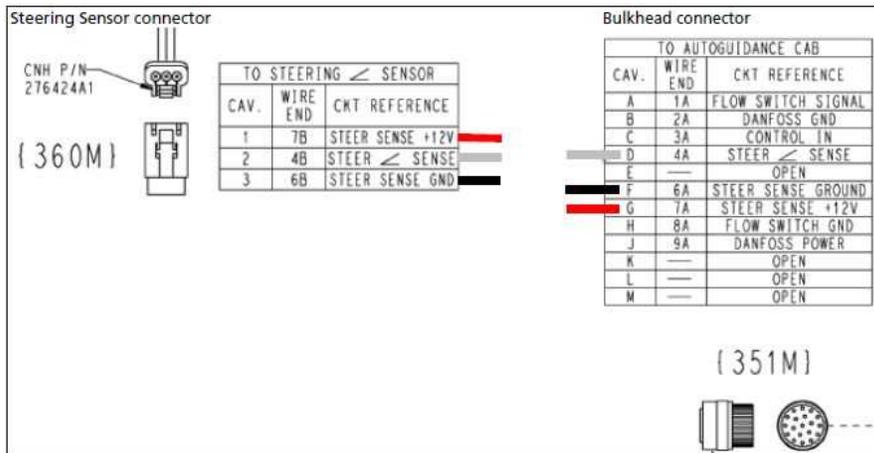
導線 ID	遮断壁	センサキャビティ	導線色	詳細
4	D	2	白	センサ信号
6	F	3	黒	アース
7	G	1	赤	+12 V

導線情報を下記に示します：

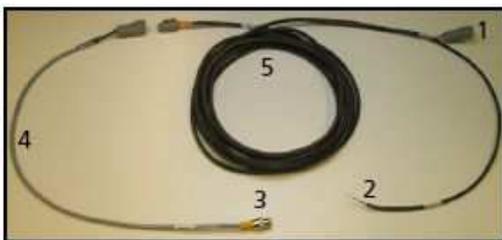
下図は、AutoSense™操舵デバイスハーネスを示しています：

項目	詳細
1	P-6 コネクタ
2	電源コネクタ
3	AutoSense コネクタ
4	ジャンパーケーブル (P/N 57560)
5	AutoSense 操舵ケーブル (P/N 57885)

- 「P13 ピン 1」というラベルの付いた橙色の導線が NAV II ハーネス (P/N 54601) 上の「P13 ピン 1」コネクタに接続されていることを確認します。
- P13 ピン 1 コネクタが 12 ボルトを供給していることを確認します。P13 ピン 1 コネクタに電圧が来ていないときは、NAV II ハーネス (P/N 54601) を調べ、電圧の有無を確認します。電圧が来ていない場合、Autopilot システムの電源が入っていること、および NAV II ハーネス上の緑色の LED が点滅していることを確認します。
- P6 コネクタが NAV II ハーネス上の P6 に接続されていることを確認します。コネクタ内のピンを点検し、正しく差し込まれていることを確認します。
- AutoSense ケーブル (P/N 57885) をトラクタの全長にわたって点検し、ケーブルに破損箇所がないことを確認します。
- AutoSense ケーブル (P/N 57885) がジャンパーケーブルと接続された箇所ですべて 4 ピンコネクタ部分の電圧を測り、ピン 3 上で 12 ボルト、ピン 4 上で接地が確認されるかどうか調べます。
- ジャンパーケーブル (P/N 57560) 上の電圧を測り、刻み部分が時計の 12 時の位置にある状態で、ピン 1 (12 時の位置) で 12 ボルトの電圧、ピン 2 (11 時の位置) で接地が確認されるかどうか調べます。
- ケーブルの一方の端から他方の端まで導通をチェックし、ケーブル同士や、アースにショートしていないことを確認します。
- P13 ピン 1 で 12 ボルトの電圧が確認され、AutoSense コネクタでは確認されない場合、ケーブルの破損や欠陥が考えられます。これを確認するには、ケーブルを交換します。
- どのケーブルや電圧にも異常が確認されない場合は、AutoSense デバイスを交換します。

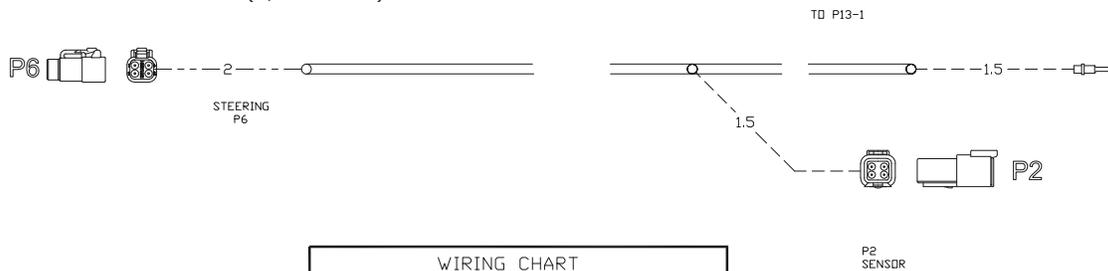
AutoSense 操舵ケーブル (P/N 57885) 回路図 :

WIRING CHART					
WIRE ID#	CONN-TERM	CONN-TERM	WIRE		DESCRIPTION
			COLOR	SIZE	
1	P6-1	P2-1	BR	18	STEERING SENSOR 5V+ IN
2	P6-2	P2-2	RD/WH	18	STEERING SENSOR 5V- IN
3	P6-3	ITEM 6	DR	18	STEERING SENSOR 12V+
4	P6-4	P2-4	YW	18	STEERING SENSOR GND

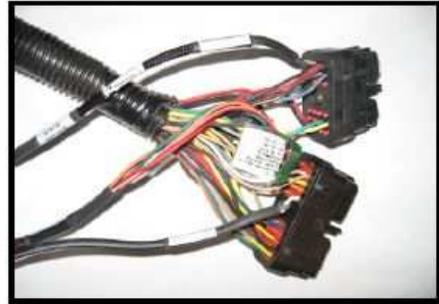
1. Autopilot コントローラの主・副ハーネスの場所を確認します。

EZ-Guide 500 システムをハイブリッドシステムに取り付けるには、EZ-Guide 500-to-hybrid Autopilot ケーブルが必要です :

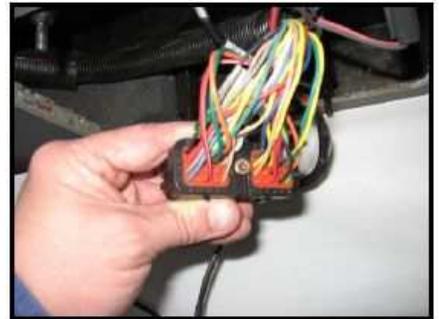
2. 40ピン主ハーネスで PPS 導線を特定します。これは位置 21 にあります。

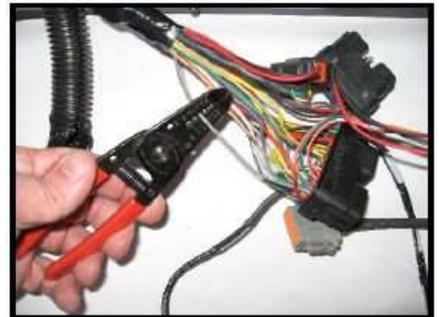
3. PPS 導線を図に従ってカットします。導線の覆いとコネクタとの間を二等分するようにします。

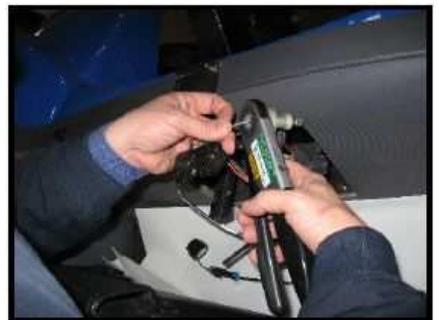
4. 導線の端の被覆をむきます。

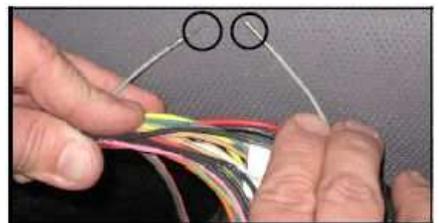
5. Deutsch コネクタピンを導線に取り付けます。

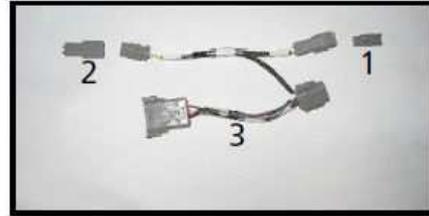
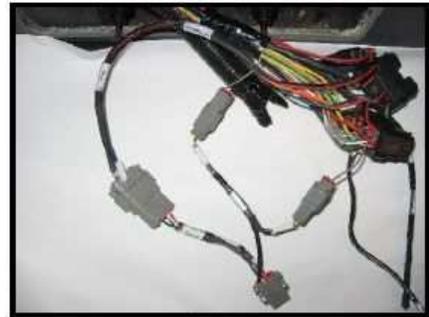
6. コネクタを導線に取り付けます：
 - a. Autopilot コントローラに接続される導線の端に Deutsch-in コネクタ P5 キャップ (1) を取り付けます。
 - b. Autopilot ハーネスの端に Deutsch-out コネクタ S6 キャップ (2) を取り付けます。Deutsch ピンを各キャップのピン 1 に挿入します。
7. EZ-Guide 500-to-hybrid Autopilot ケーブル (P/N 62700) (3) の 2 つのコネクタにそれぞれ Deutsch コネクタを接続します。
8. ケーブルの P4 コネクタをハイブリッド完成キット (ZTN 56694 00) 付属の P4 ケーブルに接続します。

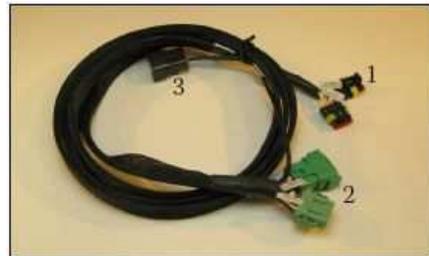
2. Autopilot Toolbox II ソフトウェアまたは FieldManager ディスプレイの車両設定セクションで、正しい John Deere 車両プロファイルが選択されていることを確認します。正しいプロファイルには、名前に「AT」が含まれています。
3. ケーブル (P/N 57535) を点検し、導線の断線、挟み込み、曲がりや、各コネクタのピンの折れなどの異常がないことを確認します。各ピンが各ソケットにしっかりと差し込まれていることを確認します。

項目	詳細
1	J1A および J2A 操舵エンコーダジャンパ
2	P5A および P5B 車両センサ
3	P13 予備センサ

4. J1A および J2A ジャンパをいったん取り外してから、トラクタハーネスに接続し直します。
5. それでもエラーが解決しないときは、NavController II / NavController III と John Deere AutoTrac の間に新しいケーブルを取り付けます。以下のページの図表を参照してください。

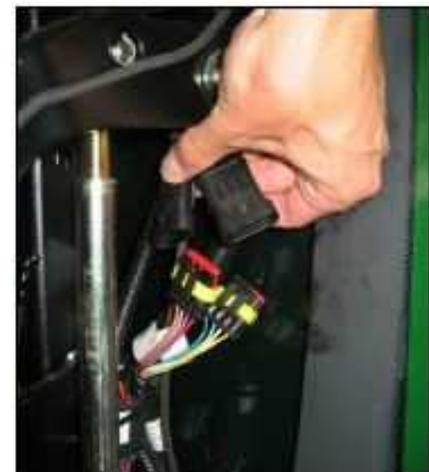
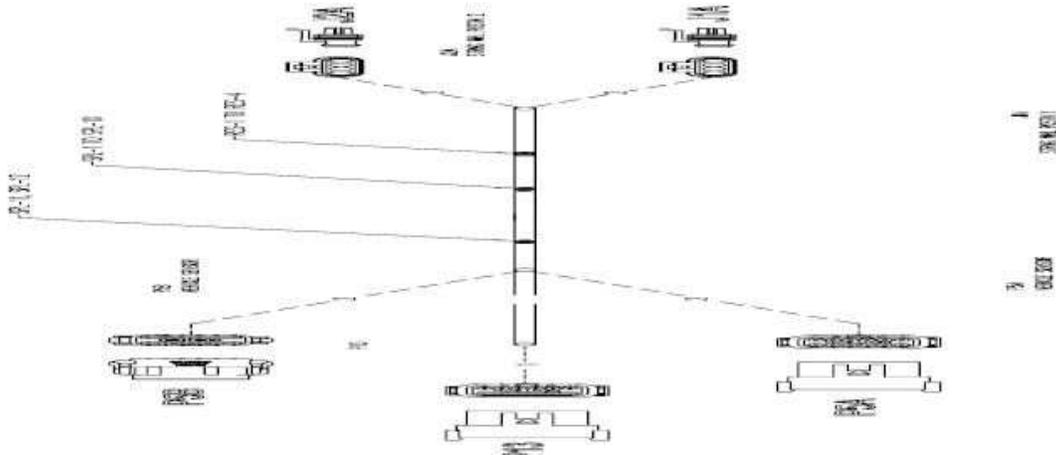
配線図

表は、NavController II / /NavController III および John Deere AutoTrac の配線を示しています。

導線 ID#	Conn-term	Conn-term	導線		詳細
			カラー	サイズ	
1A	J1A-1	SPL-1	WH	18	+5 V 出力
1B	SPL-1	RES-1	WH	18	+5 V 出力
1C	SPL-1	SPL-3	WH	18	+5 V 出力
1D	SPL-3	RES-2	WH	18	+5 V 出力
1E	SPL-3	SPL-9	WH	18	+5 V 出力
1F	SPL-9	SPL-11	WH	18	+5 V 出力
2A	J1A-2	SPL-2	YW	18	IN_5V_6_ADT+
2B	SPL-2	RES-1	YW	18	IN_5V_6_ADT+
2C	SPL-2	P5A-4	YW	18	IN_5V_6_ADT+
3A	J1A-3	SPL-4	または	18	IN_5V_5_ADT-
3B	SPL-4	RES-2	または	18	IN_5V_5_ADT-
3C	SPL-4	P5A-3	または	18	IN_5V_5_ADT-
4A	J1A-4	SPL-10	BK	18	GND_SIG
4B	SPL-10	SPL-12	BK	18	GND_SIG
4C	SPL-12	P5A-11	BK	18	GND_SIG
5A	J2A-1	SPL-5	GY	18	
5B	SPL-5	RES-3	GY	18	
5C	SPL-5	SPL-7	GY	18	
5D	SPL-7	RES-4	GY	18	
5E	SPL-7	SPL-9	GY	18	
6A	J2A-2	SPL-6	BU	18	IN_5V_9_ADT-
6B	SPL-6	RES-3	BU	18	IN_5V_9_ADT-
6C	SPL-6	P5A-9	BU	18	IN_5V_9_ADT-
7A	J2A-3	SPL-8	または	18	IN_5V_10_ADT-
7B	SPL-8	RES-4	または	18	IN_5V_10_ADT-

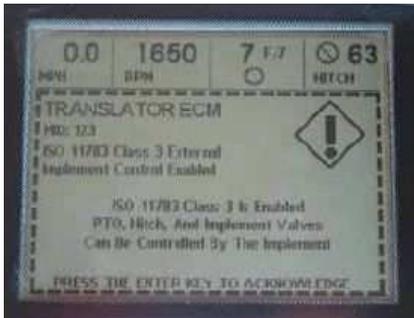
1. Autopilot システムの電源スイッチをオフにします。
2. トラクタを始動します。
3. アームレストコンソールで ISO Class 2 が有効にされたメッセージを承諾します。

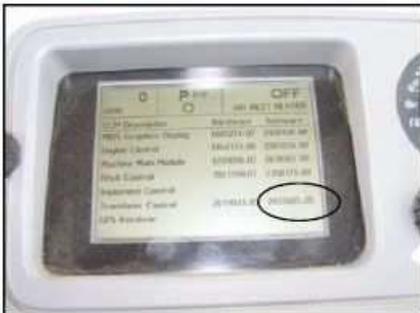
- ▶ **不正なバージョンのCAN翻訳プログラムがインストールされています：**車両に正しいバージョンのCAN翻訳プログラムがインストールされていることを確認します。アームレスト MIDS ディスプレイ上で次の操作を行います：
 - a. 時計の 1 時の位置のハッシュマークまでアップノブを回します。
 - b. Enter キーと右矢印キーを同時に押します。翻訳ソフトウェアはバージョン 283-3405-00 以降でなければなりません：

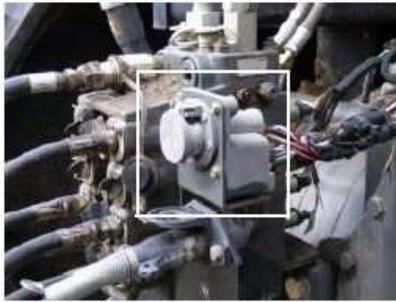
ISO Connector location

- ISO コネクタがトラクタの後部に取り付けられていることを確認します。ISO コネクタの後ろには、より小型のコネクタが 2 個あります。一方のコネクタは 4 ピン DT-Deutsch コネクタで、導線の色は黄・緑・赤・黒です。

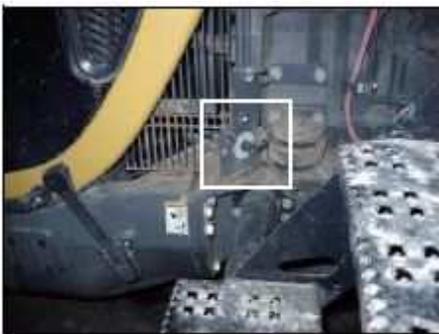
- 外部ハーネスのアースが正しく接続されていることを確認します。右側の床板の下には、トラクタに接続されたハーネスがあります。このハーネスは、トラクタ後部のコネクタにつながり、さらにシャーシのアース（非網組）、キャブのアース（網組ケーブル）につながっています。
- 両方のターミネータが外部 CAN ネットワークに取り付けられていることを確認します。ターミネータは下記の場所にあります：
 - トラクタ後部のコネクタ内。
 - 右側の床板パネルの下。コネクタは 6 ピンまたは 8 ピン式の Packard コネクタです。
- ヒューズパネルを点検し、回路ブレーカに緩みがないかどうか確認します。ヒューズパネルは、トラクタ前方の低い方のパネルです。さらに、ヒューズパネルの外側のコネクタも正しく接続されていることを確認します。
- トラクタのマスタ切断スイッチをリセットします。これはオペレータ乗り降り階段の下の部分にあります。

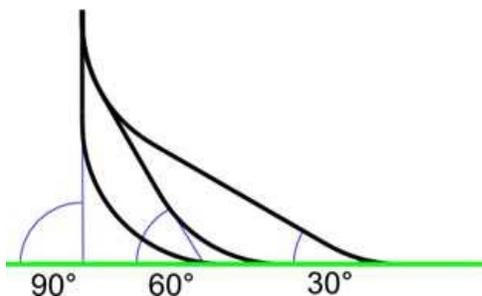
敵への最大アプローチ角度：設定十分なスペースがある場合、Autopilot システムがラインまで走行する際の目標アプローチ角度を設定します。スペースが十分でない場合、この角度が達成できない場合があります。下図は、異なるアプローチ角に基づいて考えられるラインへの通り道を示しています：

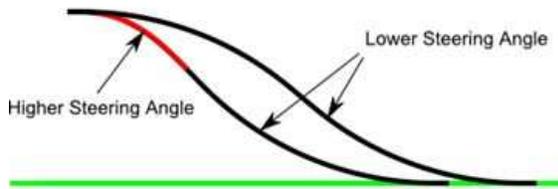
最初のターンの追従性：この設定は、ラインへの最後のターンと比較し、ラインへの最初のターンがどれだけ急になるか、または滑らかになるかを調節します。これは、ラインへの最終ターンに影響を及ぼさずに、最初のターンのみに影響します。

値が高いと、ラインに近づくにつれて、ターンの仕方がより急になります。値が低いと、最初のターンがより滑らかで、より漸次的になります。下図は、最後のターンが同じであるのに対し、最初のターンの追従性の値の違いにより、通り道が異なる様子を示しています。
